Büyük baraj projeleri ve bağlantılı yol inşaatları sonucunda Çoruh Nehri Havzasında oluşan arazi kayıplarının ve tahribatlarının belirlenmesi

Determining loss and degradation of lands as a result of large dam projects and associated road constructions within the Coruh River Watershed

Saim YILDIRIMER, Mehmet ÖZALP, Esin ERDOĞAN YÜKSEL

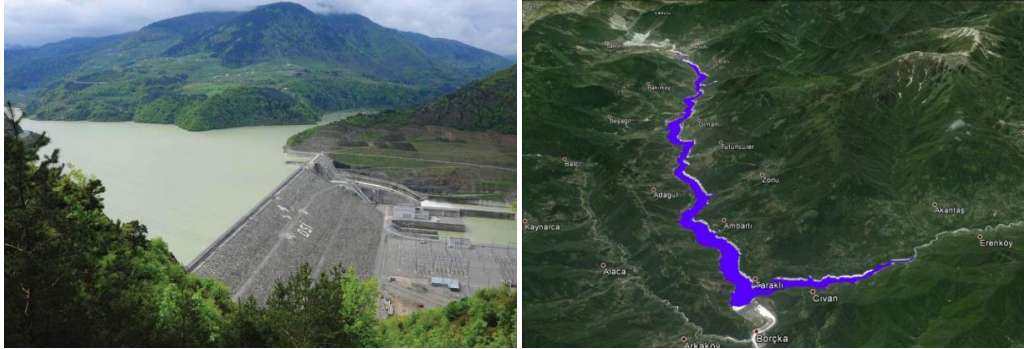
Şekil 4. Borçka Barajı'nın gövde kısmı ile su tutulma aşamasından sonra oluşan rezervuar alanından görünüm

Borçka Barajı (Şekil 4), Aşağı Çoruh Havzasının ikinci barajıdır ve Borçka İlçesinin 2.5 km membasındadır. Bu barajın su tutmayı tamamlaması Muratlı barajından sonra olduğundan CLC-2006 haritasına göre tamamı su olarak görülmektedir. Güncel meşcere haritasına göre de arazi kullanım durumu su olarak görüldüğünden önceki döneme ait meşcere haritaları (1985)

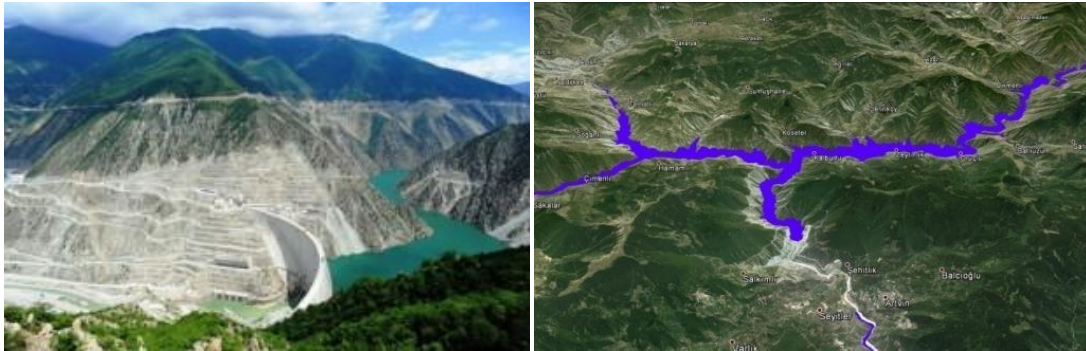
Şekil 6. Deriner Barajı'nın gövde kısmı ile su tutulma aşamasından sonra oluşan rezervuar alanından görünüm

Deriner Barajı (Şekil 6), 253 metre yüksekliğiyle Türkiye'nin en yüksek, dünyanın üçüncü yüksek barajıdır. Artvin-Erzurum karayolu üzerindeki köprü'nün 5 km membasındadır. Türkiye'nin en yüksek su düşüşüne sahip olan Deriner Barajı 2012 yılının sonlarında açılmıştır. Baraj rezervuarı altında kalan

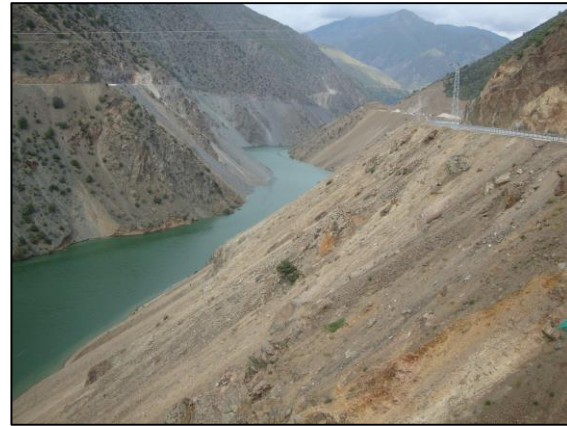
Şekil 15. Büyük barajlar nedeni ile inşa edilen yeni yolların yapımı sırasında ortaya çıkan hafriyatın gelişigüzel bir şekilde şevlerden aşağı atılması sonucunda oluşan tahribat

2009; Özalp ve ark. 2012; Yıldırım ve ark. 2014). Söz konusu tahribatın en önemli nedeni ise yol inşaatları sırasında ortaya çıkan fazla kazı hafriyatının hem Hafriyat Toprağı, İnşaat ve Yıkıntı Atıklarının Kontrolü Yönetmeliğine (RG: 18.03.2004 - 25406) ve hem de Karayolları Genel Müdürlüğü, DSİ ve inşaat firmaları arasında yapılan protokollere aykırı olarak gelişigüzel bir şekilde şevlerden aşağı atılmasıdır. Çalışma alanımızı oluşturan ÇNH'nın topoğrafik yapısının dağlık ve yüksek eğimli olması yol yapım çalışmalarındaki bu arazi tahribatının boyutunu arttırmaktadır (Şekil 15).

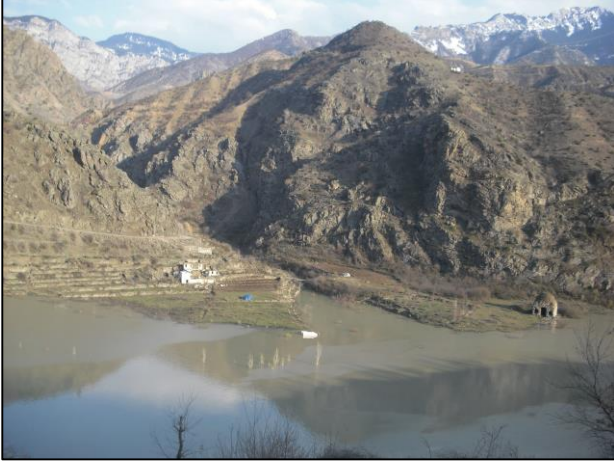
Şekil 12. Büyük barajların su tutma aşamasında yerleşim ve tarım alanlarını rezervuar suları altında bırakarak neden olduğu arazi kayıpları (Deriner Barajı örneği)
